## 보잉 737 MAX 연속 추락사고: 처참히 꺾인 신뢰의 날개

### 원인불명 비행기 추락의 반복

<sup>1</sup> 본 사례연구는 2023년도 봄학기 '조직학습: 기회와 함정' 수업의 일환으로 연세대학교 경영학과 이무원 교수의 지도 하에 김효경, 박연, 송수빈, 조예신이 작성하였으며 저작권은 위의 저자에게 있음. 수업의 목적에 맞게 일부 사실을 각색, 재구성하였음.

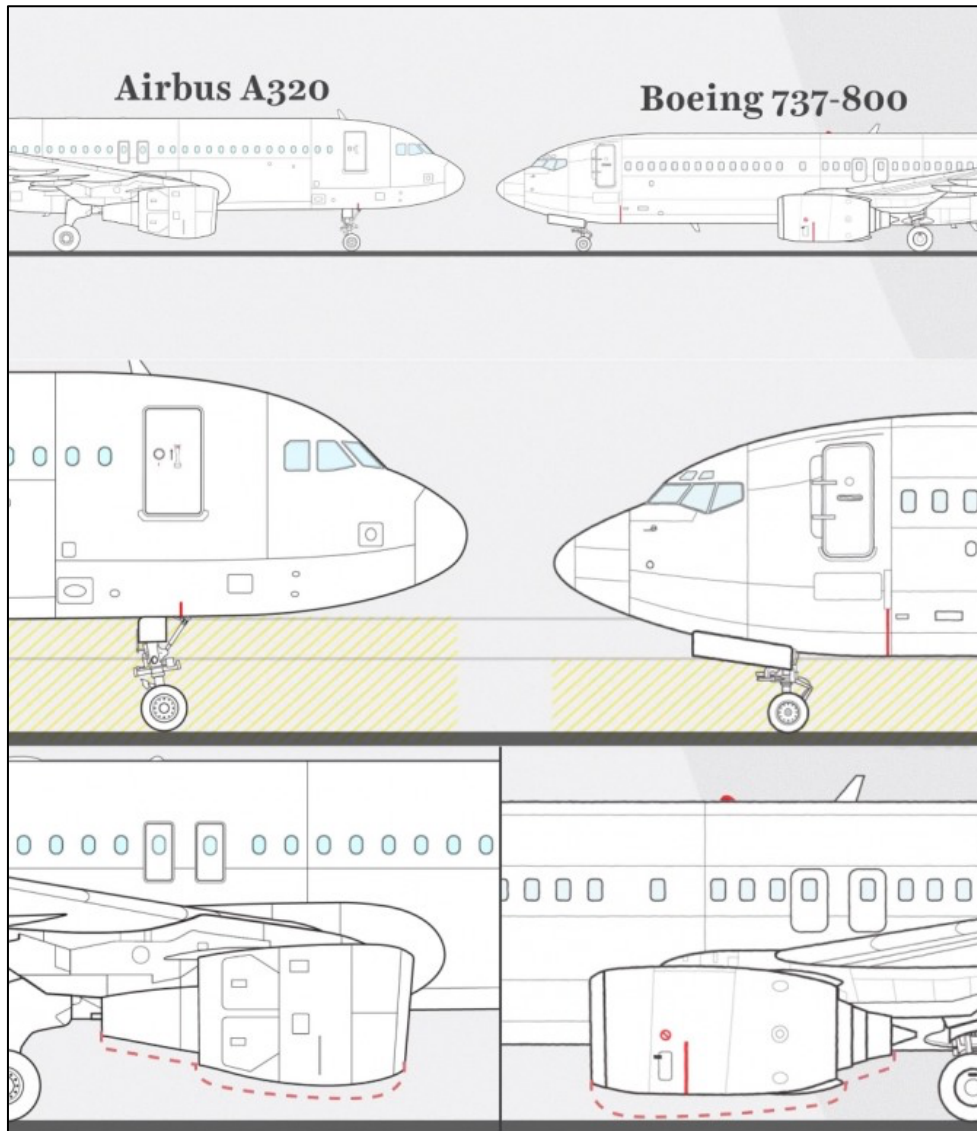
[EXHIBIT 3] 보잉과 에어버스의 지상고 차이

하지만 보잉의 상황은 달랐다. 보잉의 B737은 A320보다 지상고<sup>5</sup>가 낮아서 엔진을 달 수 있는 공간은 부족한데, 새로운 엔진 크기는 에어버스의 엔진보다도 컸다. [EXHIBIT 3] 에어버스가 A320에 새로운 엔진을 다는 것보다 보잉이 B737에 새 엔진을 다는 데 더 많은 작업이 필요했던 것이다. 단순히 지상고 확보를 위해 랜딩기어의 길이를 늘리는 수준이 아니라, 어긋난 중심 균형을 맞추기 위해 기체 전체를 뜯어고쳐야 했다. 또한 1970년에 설립된 에어버스와는 달리 1916년부터 명맥을 이어오던 보잉은 항공기 설계 변화에 매우 보수적이었고, 뜯어고치는 방식은 돈도 시간도 많이 걸릴 것으로 예측됐다. 이러한 상황에서 보잉은 타격을 입고 완전히 새로운 비행기를 설계하는 것보다, 설계는 유지하되 MCAS라는 소프트웨어를 추가하는 것이 더 낫다고 판단했다. MCAS 시스템은 후에 더 자세히 다룰 예정이다. 에어버스가 기체를 뜯어 고치는 하드웨어적인 해결책을 선택한 것과 대조적으로 보잉은 소프트웨어로 문제를 해결하려 한 것이다. 물론 보잉도 할 수 있는 많은 하드웨어적 수정들을 거쳤다. 그러나 애초에 A320보다도 오래된 구식 기체에 A320 neo에 다는 엔진보다도 더 큰 엔진을 달려고 하니 아무리 수많은 기기적 보완을 해도 불가능했던 것이다. 즉, 먼 길을 가든 말든 간에 목적지 자체가 허상이었던 것이다. 그렇기에 이것은 재앙의 단초가 되었다.

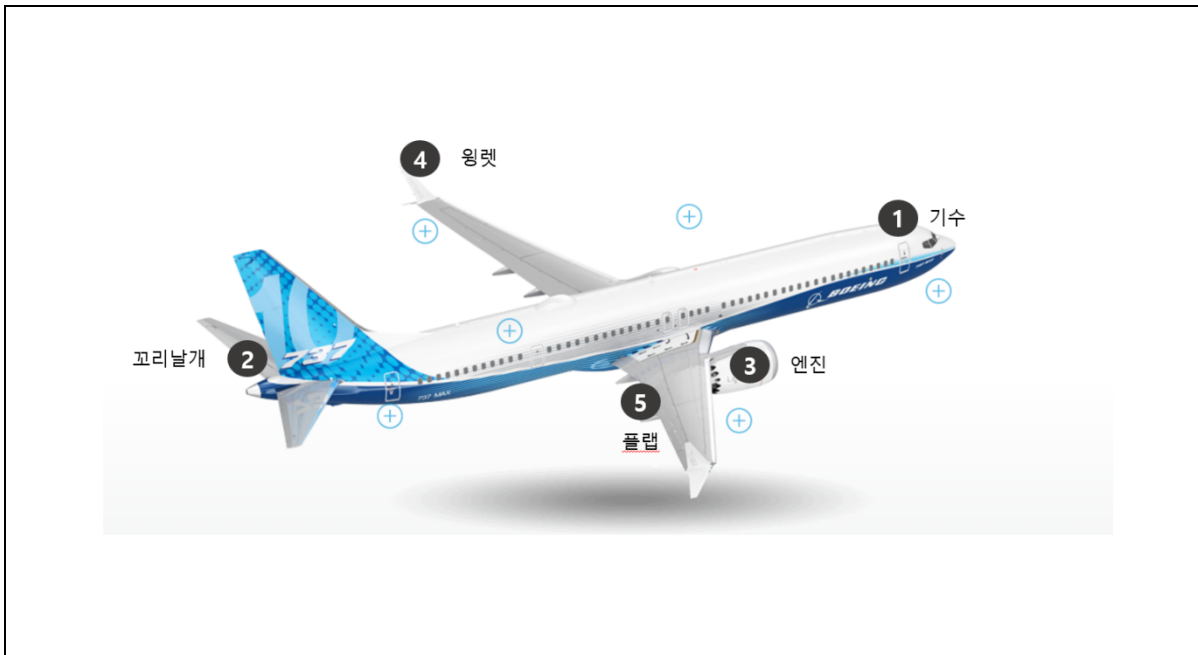
### [EXHIBIT 4] B737 MAX 구조 설명

- ① 기수(機首): 비행기의 가장 앞부분 (머리)
- ② 꼬리날개: 항공기의 안정을 유지하고 방향을 바꾸는 구실을 하는 항공기의 꼬리 부분. 수평 안전판, 수직 안전판, 방향 키, 승강 키 따위로 이루어져 있다.
- ③ 엔진: 항공기가 비행을 하기 위해 필요한 추진력 또는 양력을 얻기 위한 장치
- ④ 윙렛: 비행기 주날개 끝에 수직 또는 거의 수직으로 부착하는 작은 날개
- ⑤ 플랩(flap): 항공기의 주날개 뒷전에 장착되어 상황에 맞게 적절하게 사용되면 주날개의 형상을 바꿈으로써 높은 양력을 발생시키는 장치. 그러나 플랩이 접히면 실속이 증가하므로 주의해야 한다.

<sup>11</sup> [EXHIBIT 4] B737 MAX 구조 설명 중, 기수

<sup>13</sup> [EXHIBIT 4] B737 MAX 구조 설명 중, 플랩(flap)

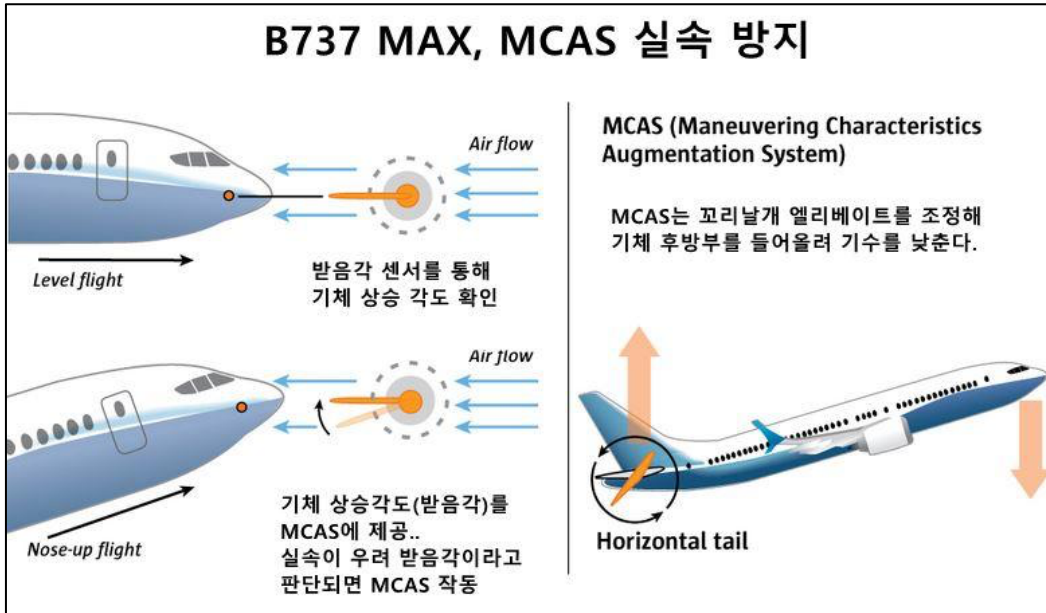
[EXHIBIT 6] MCAS 작동

MCAS는 쉽게 말하자면, 더 무거워진 엔진을 달고 이륙하는 항공기가 추진력으로 인해 머리가 들려 균형을 잃고 추락하려고 할 때 이를 자동으로 낮춰 균형을 유지하게 한다. [EXHIBIT 6] MAX 항공기에 장착된 MCAS는 받음각 센서에 입력된 받음각 정보를 통해 실속 위험이 크다고 판단하면, 엔진 출력을 조절해 자동으로 기수를 낮춘다.

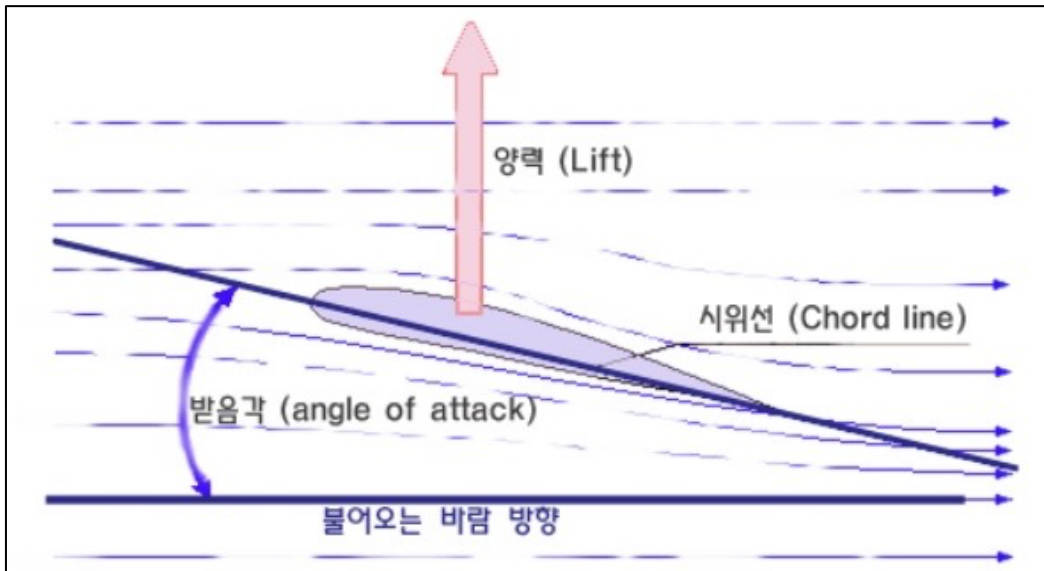
[EXHIBIT 7] 받음각

기체와 액체를 통칭한 유체가 있는 곳은 어디서든지 4개의 힘이 작용한다. 유체가 나아가는 방향으로 가려는 힘이 추력, 이와 반대 방향으로 가려는 힘이 항력이다. 유체가 나아가려는 방향에 밑으로 내려가는 힘은 중력이고, 이와 반대로 위로 올라가려는 힘이 양력이다. 양력을 더 자세히 설명하자면, 비행기가 움직여 주위에 유체 즉, 공기가 흐를 때 비행기의 표면에서 비행기의 진행방향에 위쪽 수직으로 작용하는 힘이다. 새와 연이 날 수 있는 것도 양력 덕분이다. 이 비행기를 들어 올리는 힘인 양력이 생기려면 받음각이 필요하다. 받음각은 바람을 받아 넘기는 각도이다.[EXHIBIT 7] 즉, 받음각은 비행기의 날개를 절단한 면의 기준선과 기류가 이루는 각도로, 받음각이 클수록 양력이 발생하기 쉽고 작아질수록 양력이 발생하기 어려워진다. 받음각을 가진 날개 위쪽을 흐르는 공기는 아래쪽의 공기 흐름에 비해 빨라진다. 날개 위쪽을 흐르는 공기의 가속에 의한 운동에너지 증가는 곧 날개 위쪽 압력에너지의 감소를 불러오고 이로 인해 날개의 위아래 면에는 압력차가 발생하게 된다. 양력은 압력이 높은 곳에서 낮은 곳으로 생기기에, 날개는 공기가 흐르는 방향에 수직인 방향, 즉 아래에서 위로 떠오르게 된다. 따라서 받음각이 클수록 양력이 크게 발생해 비행기가 더욱 높이 날아오른다. 그러나 받음각이 과하게 커지면 오히려 양력을 잃게 되는 실속 현상이 발생한다.

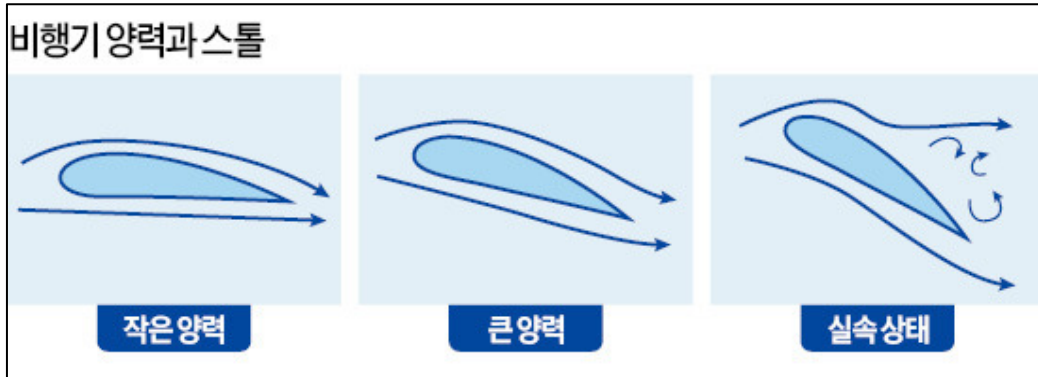
[EXHIBIT 8] 실속현상

양력과 반대되는 용어가 실속이다. 비행기의 날개가 받음각을 과도하게 넘으면 날개 뒷면에 흐르고 있던 공기가 소용돌이를 일으켜 와류가 발생하며 양력을 잃는 현상이 실속 현상이다. [EXHIBIT 8] 즉, 비행기가 효율적으로 연비 좋게 높이 날아오르기 위해서는 적절한 수준에서 받음각을 유지해 최대한의 양력을 활용하는 것이 중요하다.

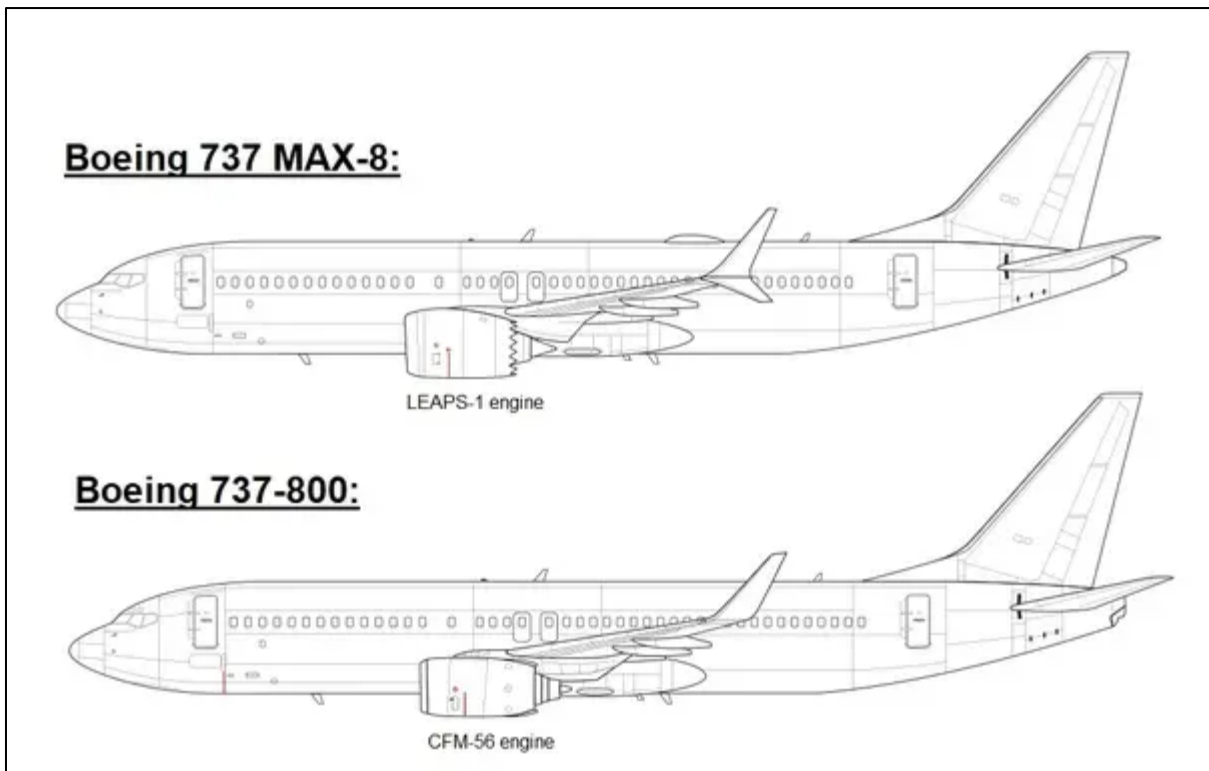
[EXHIBIT 9] 엔진위치변화

보잉의 욕심을 담은 MAX의 거대한 엔진은 받음각을 과하게 크게 만들었다. 크기가 커진 엔진에 맞춰 새로워진 엔진 나셀은 더 크고, 이전보다 약간 더 높게, 앞 쪽에 장착되었다. [EXHIBIT 9] 이렇게 변경된 엔진은 높은 받음각에서 비행기를 들어올리기 위해 와류 흐름을 유발한다. 이때 나셀이 무게중심보다 앞에 위치하게 되기 때문에 여기서 발생하는 양력은 약간의 피치업(pitch up) 효과가 발생한다. 피치업 효과란 각속도<sup>12</sup>가 어떤 값을 넘어서면 비행기가 더욱 더 머리를 들려는 경향이 생겨, 조종사가 아무리 조종간을 움직여도 회복할 수 없게 되는 현상을 말한다. 그렇기에 조종사가 스틱을 의도한 것보다 실수로 더 당기게 되며, 이는 항공기가 실속 쪽으로 더 가까워지게 만든다. MCAS는 이러한 상태를 인지해 자동적으로 기수를 낮춰 실속을 낮추고 양력을 키우기 위해 도입되었다. 즉, 조종사가 제어할 수 없는 위험을 돕기 위해 만들어진 것이다.

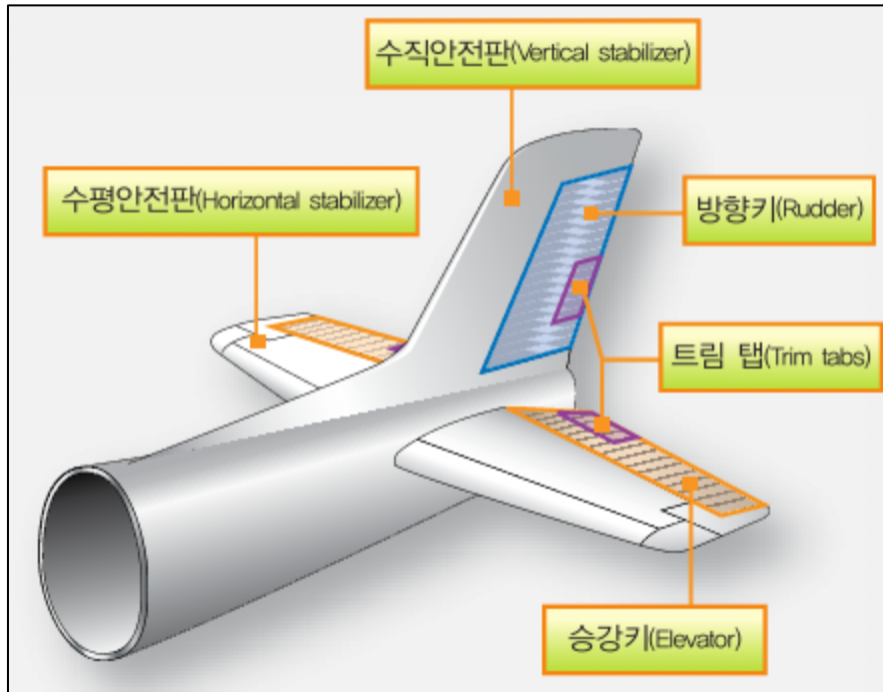
[EXHIBIT 10] 비행기 꼬리 부연설명

MCAS와 관련되어 알아야 할 비행기의 꼬리 구성요소는 다음과 같다.

- ① 수평꼬리날개: 비행기 동체의 꼬리 부분에 수평으로 달아 놓은 날개. 수평안정판과 승강기의 두 부분으로 이루어지며 기수의 평형 및 상하 방향을 유지하는 역할을 수행한다.
- ② 수평안정판(horizontal stabilizer): 비행기의 수평 꼬리 날개의 한 부분.
- ③ 수평안정판 트림(horizontal stabilizer trim): 수평꼬리 날개를 아래로 눌러주거나 위로 올려줌으로써 비행기의 앞, 뒤 수평을 맞추는 기능.
- ④ 승강기(Elevator): 비행기가 뜨고 내릴 때, 수평적으로 안정되게 하는 기능.

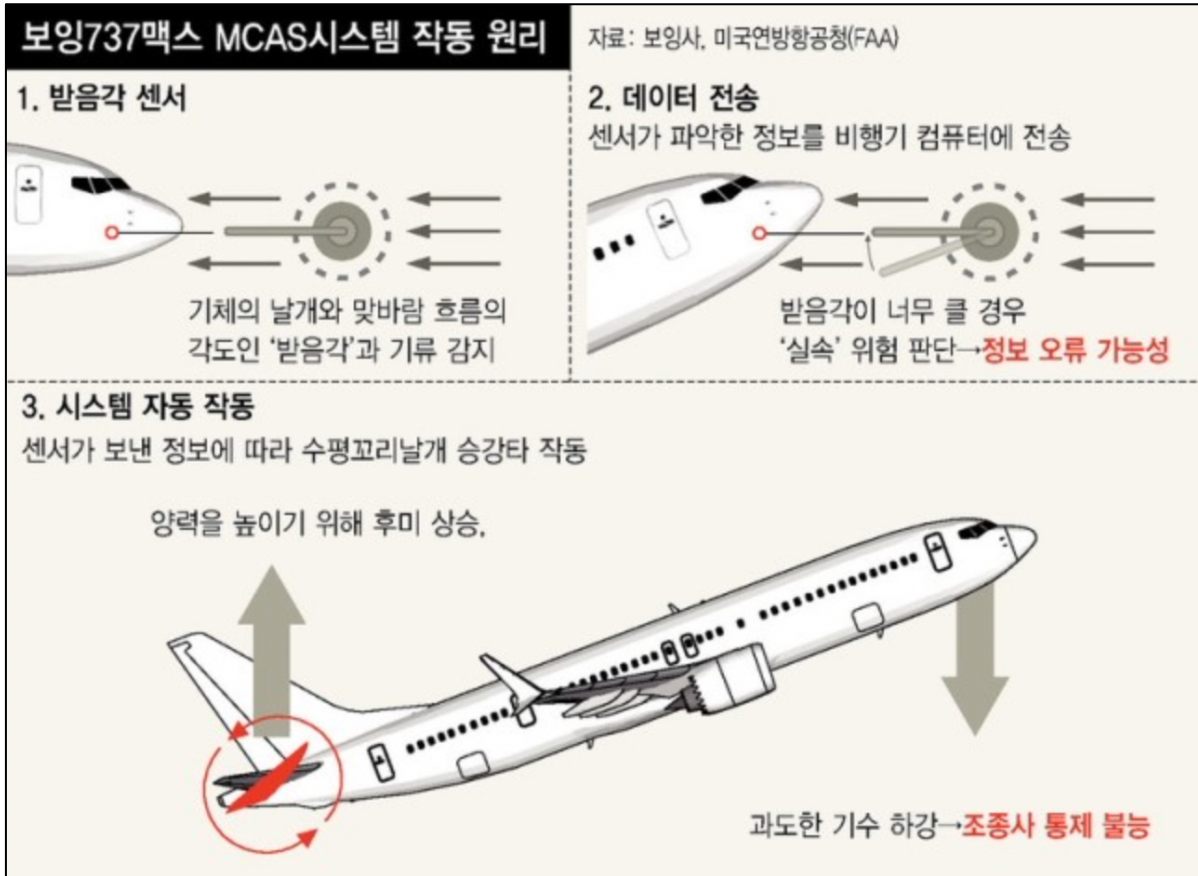
[EXHIBIT 11] 보잉 사고 MCAS 작동 원리

구체적인 작동 원리는 다음과 같다. MCAS는 플랩<sup>13</sup>이 수납된 저속에서의 수동조종 상태일 때 두 센서에서 받음각을 인지한다. 받음각 인지 센서에서 받음각이 기준 각도 14도를 넘어서 비정상적으로 상승해 조종 불능을 유발할 가능성이 있으면 MCAS가 기수 자동 하강을 명령한다. 명령을 받은 비행기는 기체의 무게 중심을 맞추기 위해 사용되는 수평안정판 트림[EXHIBIT 10]을 이용해 기수를 내린다. MCAS는 비행기가 정상 상태로 회복할 때까지 기체 내 컴퓨터가 자동적으로 위 과정을 거쳐 기수를 아래로 내리도록 하는 이 동작을 반복하게 만든다.
