23-OL-80¹

Date: December 20, 2023

JR 서일본 열차 탈선 사고: 세계 최고 정시도착률의 이면

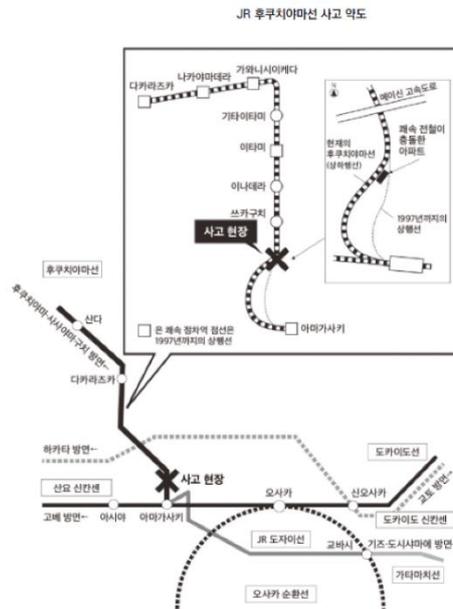
[EXHIBIT 3] JR 후쿠치야마선 사고 약도

쓰카구치를 통과한 뒤 28 초가 흐른 시간, 반경 340 미터에 위치한 사고 현장 오른쪽 커브에 진입했을 때, 속도는 시속 116 킬로미터였다. 이는 커브 제한속도인 70 킬로미터를 상당히 초과했었기에, 다카미는 8 단계의 수동 브레이크를 0.0~2.4 초 동안 사용하여 시속 105 킬로미터까지 속도를 줄였다. 하지만 브레이크 작동은 제한속도로 감속하기 위해 필요한 시간보다 20 초 정도 지체되었다.

열차 첫째 칸이 왼쪽으로 기울어지며 탈선, 이후 둘째 칸부터 다섯째 칸까지 연달아 탈선하였다.

마쓰시타 차장이 타고 있던 일곱째 칸이 정지하였다. [EXHIBIT 3]

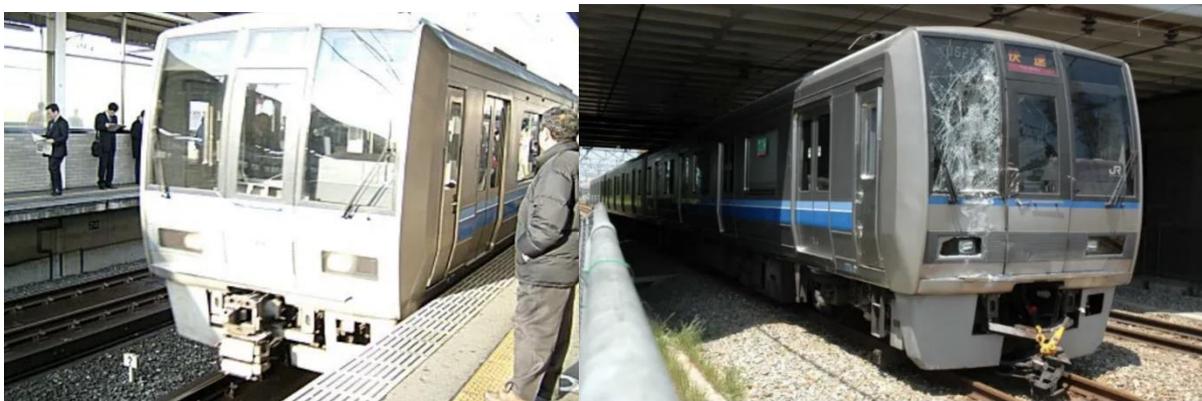
[EXHIBIT 4] 사고 당시 앞에 있던 차량(Z16 편성 4 량)의 사고 전의 모습 (상)
 사고 당시 뒤에 있던 차량 (S18 편성 3 량) 사고 후의 모습 (하)

아마가사키 역의 1.4km 앞 커브 구간에서 탈선한 쾌속 전철은 선로 옆의 아파트와 충돌하였다. 선두 칸은 건물 1층의 주차장에 돌진하여 드러누운 채 안쪽 벽을 가격했으며, 둘째 칸은 건물 외벽과 충돌하며 차량 좌측에 기둥이 박히게 되면서 부메랑 모양으로 찌그러졌다. [EXHIBIT 4] 사고로부터 6시간이 지난 오후, 기자회견에서 JR의 무라카미 쓰네미 안전추진부장은 현장 커브에서 돌이 부서진 것 같은 흔적이 발견됐다고 발표를 했다. JR 측은 사고의 인과관계에 대해 알 수 없다고 말하면서도 선로에 부착된 하얀 가루의 사진을 들고 누군가의 고의적으로 탈선을 유도하기 위해 선로에 돌을 놔두었을 가능성을 암시했다. 또, 현장의 커브에서는 이론적으로 133km가 되었을 때, 탈선 가능성이 생기며 이는 사고 차량인 207계통의 차량의 최고 속도를 넘기기 때문에 과속에 의한 탈선 가능성에 대해 부정적인 시각을 내비쳤다.

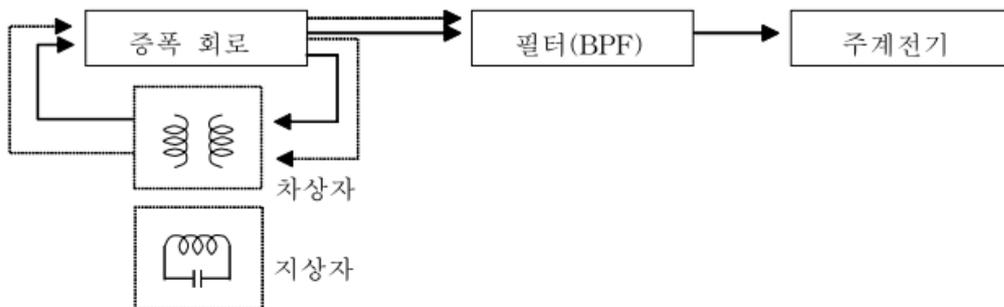
[EXHIBIT 5] ATS 시스템의 동작원리

ATS 란 (Automatic Train Stop)란 열차자동정지장치로 지상신호방식의 한계를 극복하고, 개인차에 의한 사고를 미연에 방지하기 위하여 정해진 신호현시에 따른 속도 이상으로 운행할 경우 기관사에게 제동장치를 조작하도록 램프와 부저로 주의를 환기시키고 설정시간 이내에 제동조작을 하지 않으면 자동으로 열차를 안전하게 정지시키는 역할을 한다. ATS 의 작동원리는 다음과 같다.

ATS 차상자가 지상자에 접근하면 차상에 설치된 발진회로의 전송특성에 변화를 주어 발진주파수를 변화시키는 변주방식(주파수 변환 방식)이 사용되고 있다. 주파수변주방식은 발진회로에 2 차 회로를 결합시킬 경우에 발진주파수가 변화하는 인입현상을 이용한 것으로 차상자를 필터회로와 조합해 2 차회로 결합의 유무로 계전기가 동작하거나 낙하하도록 하고 있다. **[EXHIBIT 5]** 선로를 주행하는 열차들에게는 간격이 매우 중요하다. 따라서 선로에는 눈에 보이지 않는 여러 개의 칸을 만들어서 열차 간 간격을 유지하는데 이때 기관사는 각 칸에 부여된 신호를

ATS 장치는 크게 차상장치와 지상장치로 구성되어 있다. 동력차 하부에 설치된 차상자가 선로내에 설치되어 있는 지상자를 통과할 때 위치 정보를 전달받아 같은 방향 선로의 열차 간 앞뒤 위치를 알 수 있다. 만약 기관사가 과속하는, 또는 빨간색 신호등이 켜진 구간에 진입하면 기관실에는 경고음이 울린다. 경고음이 5 초 이상 울렸는데도 멈추지 않으면 자동으로 멈추게 된다.

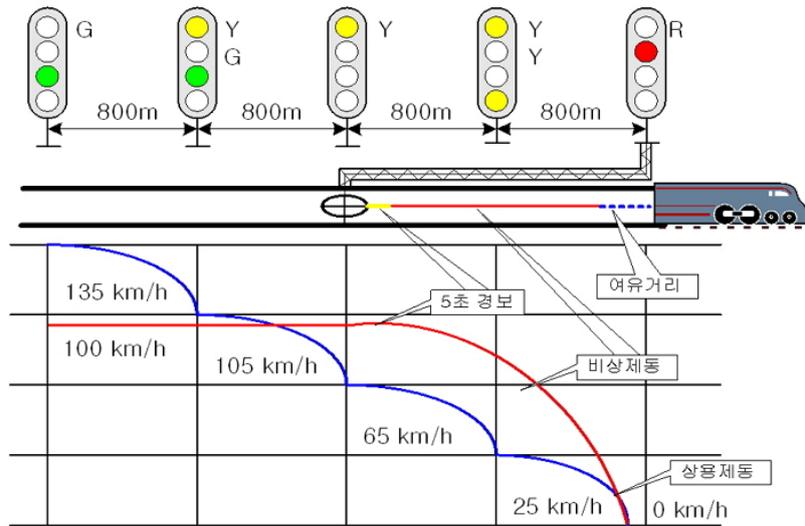
[EXHIBIT 6] ATS 운전곡선

JR 은 국철 시절 ATS 의 개량형인 ATS-SW 를 사용했다. 선로에 설치된 두 개의 지점 사이를 주행한 시간 차이로부터 속도를 파악하고, 신호 위반의 위험이 있으면 자동으로 열차를 멈추는 기능이다. 즉 제한 속도를 넘으면 비상 브레이크가 작동하도록 분기점에 주로 설치되어 있는 방식인 것이다. 그러나 이 경우에는 비상 브레이크를 작동하고 정지했다가 다시 주행하는 절차와 시간이 필요해진다. 그 때문에 속도를 연속적으로 체크해서 일반 브레이크로 자연스럽게, 완만하게 감속시키는 ATS-P 가 개발되었다. ATS-P 의 가장 큰 차이점은 신호나 분기기, 곡선 등의 제한 구간에 진입하기 전 먼 거리부터 지상자가 발신하는 제한속도, 제한 지점까지의 거리를 수신하여 차량 측의 장치가 현재 속도와 목표 속도를 토대로 열차의 상용 제동 감속도를 이용해 감속하는 장치로 순차적인 제동에 도움을 주는 양방향 디지털 통신기능이 존재한다는 점이다.

1990 년부터 순차적으로 한와선, 오사카 순환선, 간사이선, 도자이선 등 도시 쪽 노선부터 정비되기 시작되었고, 기존의 SW 형을 이용해 비용을 절감할 수 있는 방법인 '거점 P'를 사용하면서 후쿠치야마선도 1998 년 정비 설치 예산이 편성되었다. 사고 발생 이전인 2004 년 말에 설치 완료 계획이었지만 그 과정에서 늦어지면서 (JR 서일본의 설비 투자 담당자는 생각을 바꾸거나 멈춘 게 아니라고 밝혔다.) 사고 전까지 ATS-P 는 설치되지 못하였다. 안전추진 부장은 오히려 공사를 서두르면 사고 위험이 커질 것 같아 서서히 진행되고 있었음을 주장했다. 이는 야마자키 사장이 언급했듯 ATS-SW 의 존재로 인해 감속장치로서의 역할을 이미 수행하는 안전설비가 존재하기에 ATS-P 로의 교체는 승차감 증진을 위한 목적으로 공사 비용과 일정 상 정비가 후순위로 밀렸다는 것이다.
